**Η εκτίμηση της ασφάλειας των αστικών δένδρων με ενόργανη ανάλυση μπορεί να  
αναιρέσει τις διελκυστίνδες μεταξύ τοπικής αυτοδιοίκησης και δημοτ'νν**

Δ. Μαχαιρά, Δ. Χαρκούτσης, Χ. Βάμβουκα, Μ. Κοζυράκη, Ε. Σφακιανάκη, Π. Νεκτάριος

**32ο Συνέδριο Ελληνικής Εταιρείας της Επιστήμης των Οπωροκηπευτικών**

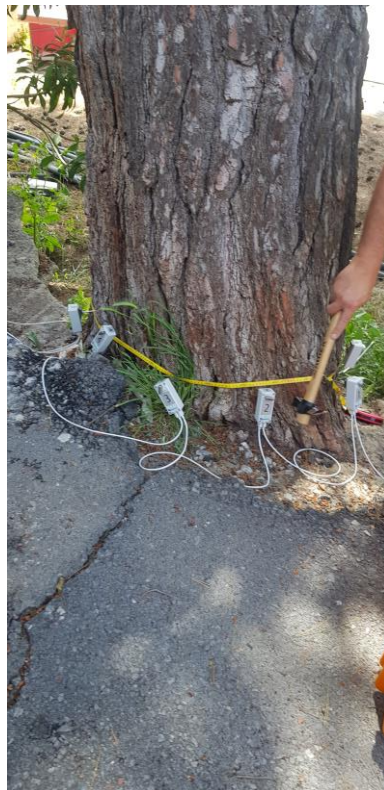
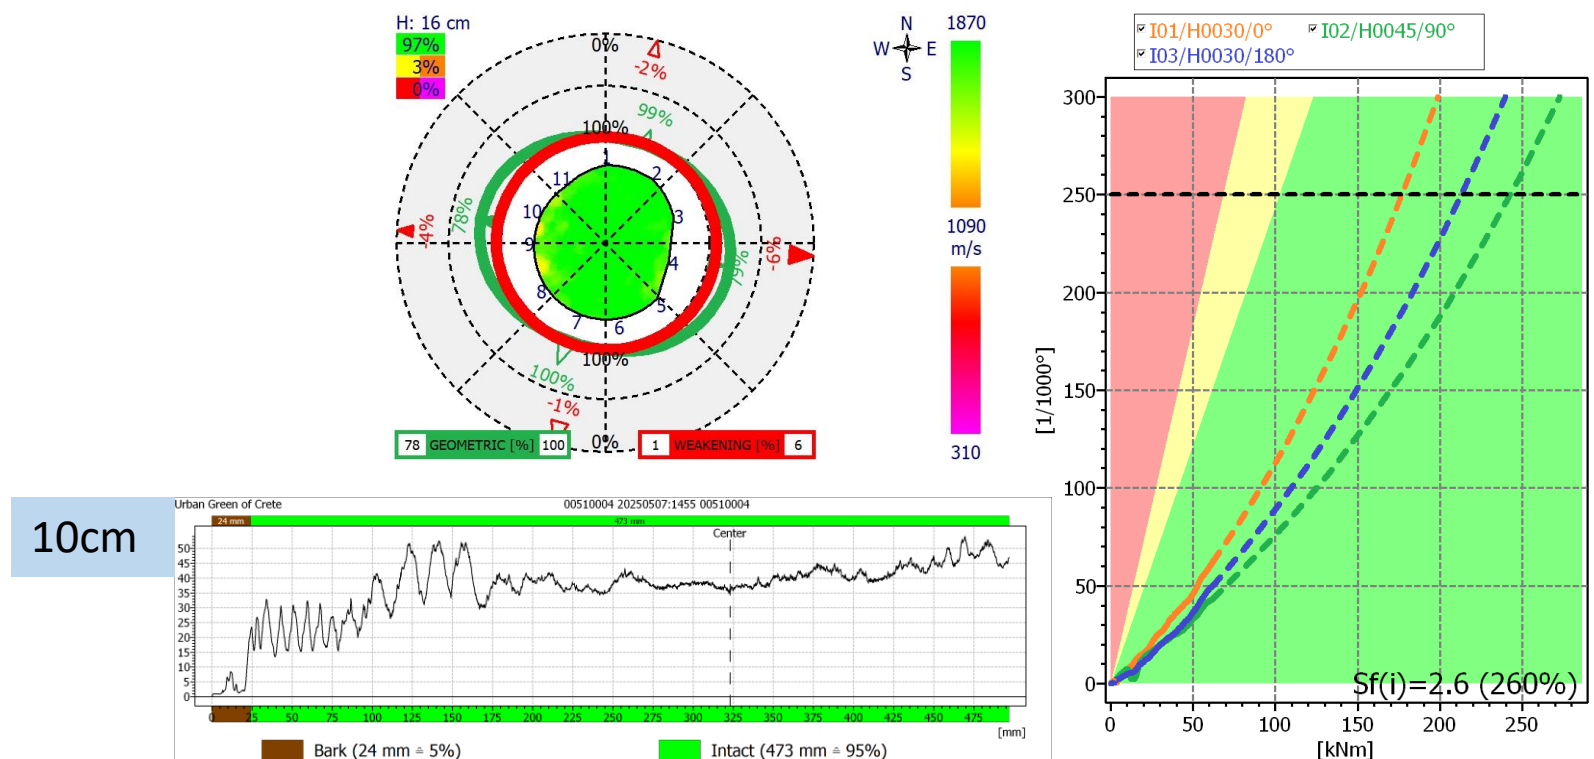
- Πεύκο που φύτεται εν μέρη σε έδαφος καλυμμένο από άσφαλτο
- Υπήρχαν παράπονα για πρόκληση αλλεργιών
- Οι ενόργανες αναλύσεις δεν ανέδειξαν κανένα ίχνος επισφάλειας

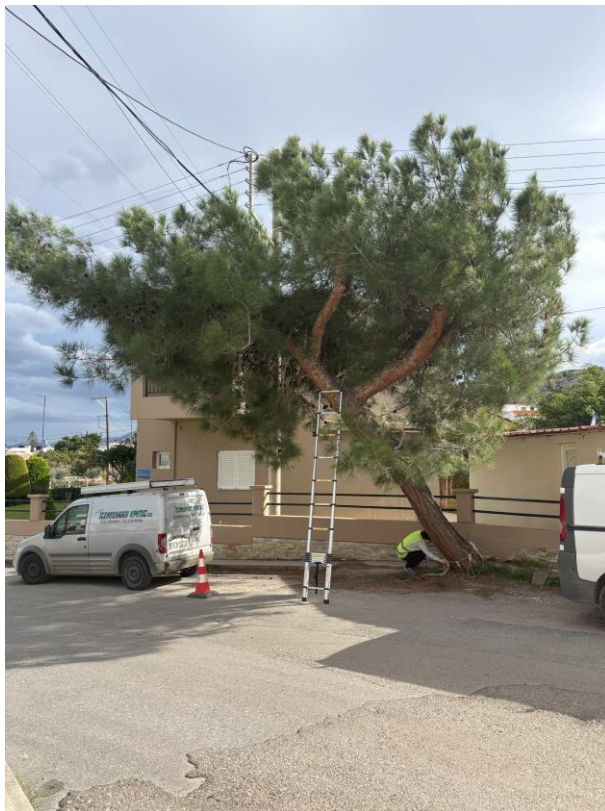
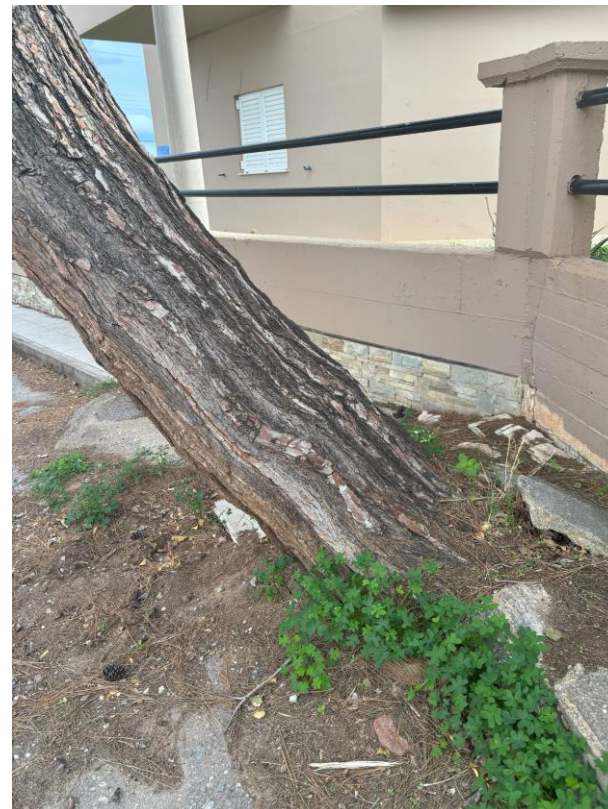
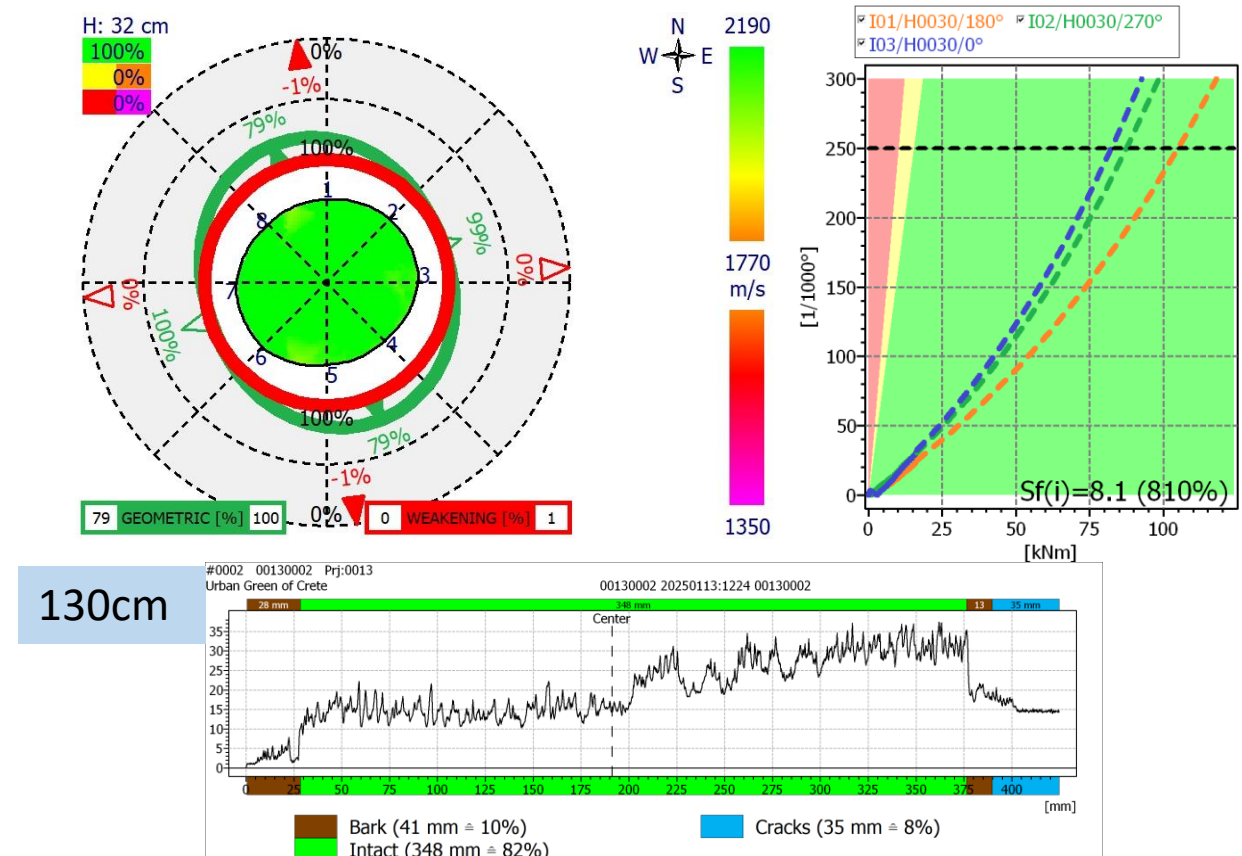
- Πεύκο που φύεται στην άκρη δρόμου
- Το ριζικό σύστημα είναι πλήρως καλυμμένο από σκληρά υλικά (άσφαλτος, πλακόστρωση)
- Το δένδρο παρουσιάζει κλίση 35°
- Οι ενόργανες αναλύσεις το αναδεικνύουν ότι το δένδρο είναι ασφαλές χωρίς ίχνη σήψης

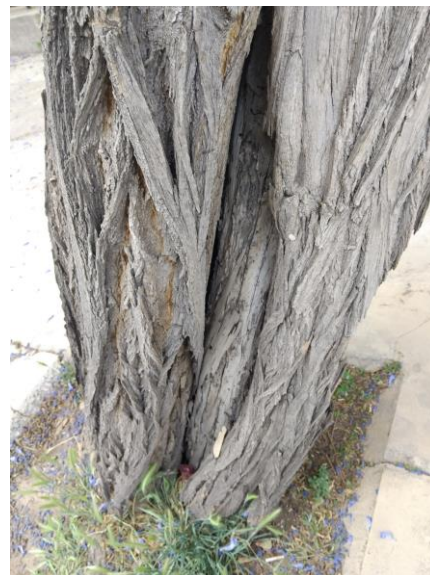
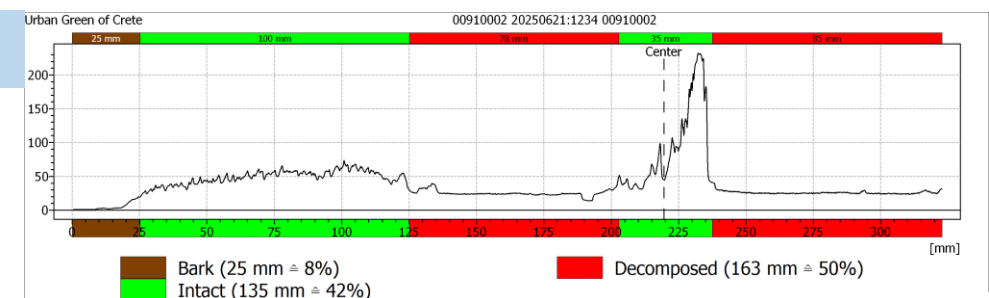
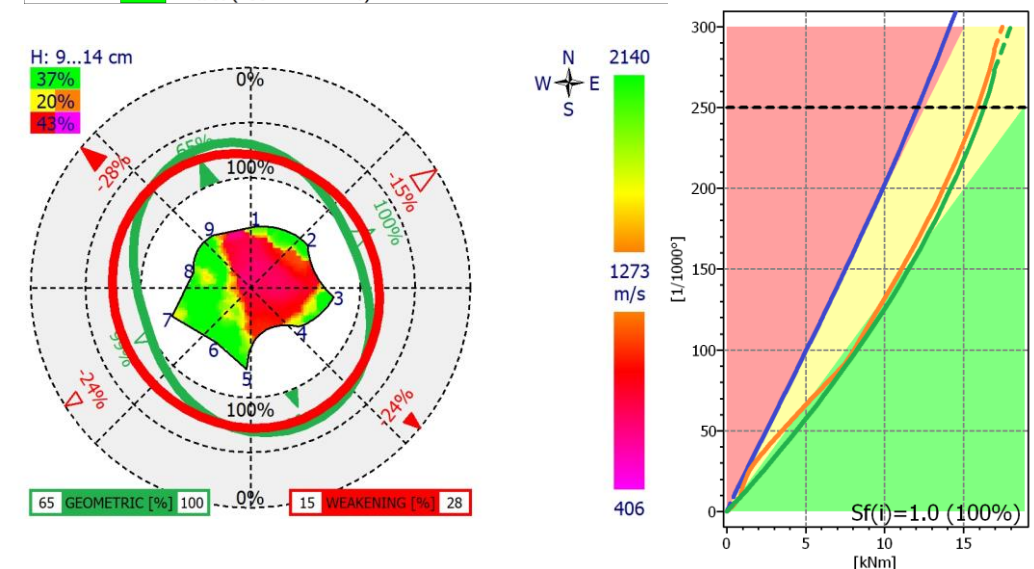
- Ακακία που φύεται σε μικρή δενδροδόχο
- Το ριζικό σύστημα του δένδρου είναι καλυμμένο από σκληρά υλικά (άσφαλτος, πεζοδρόμηση)
- Εμφανίζει εγκολπώσεις και κοιλότητες σε κορμό και βραχίονες
- Σύμφωνα με τις ενόργανες αναλύσεις υπάρχει έντονη έλλειψη σομφού και εγκάρδιου ξύλου

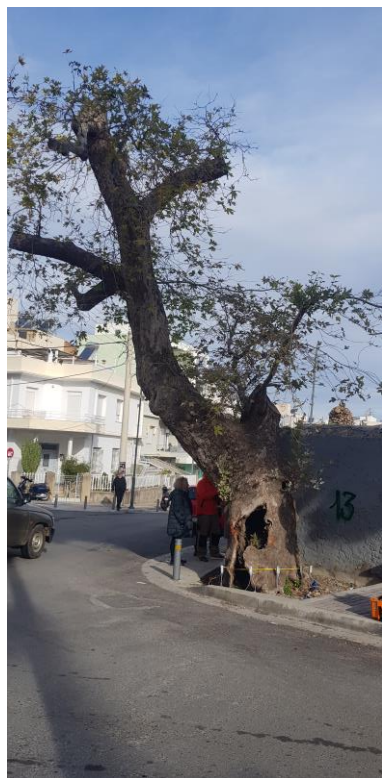
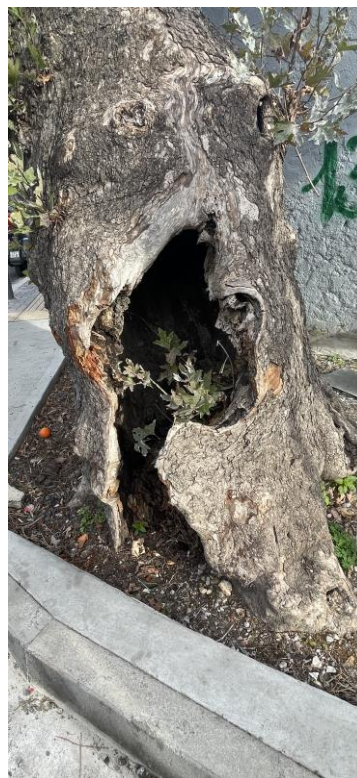
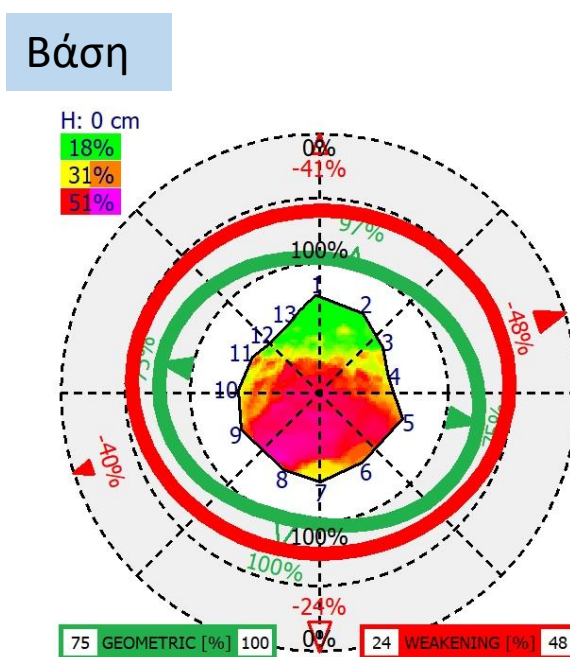
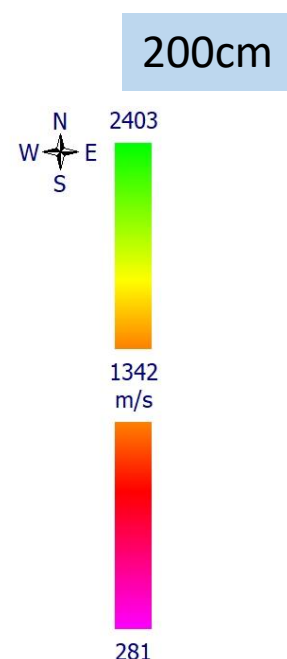
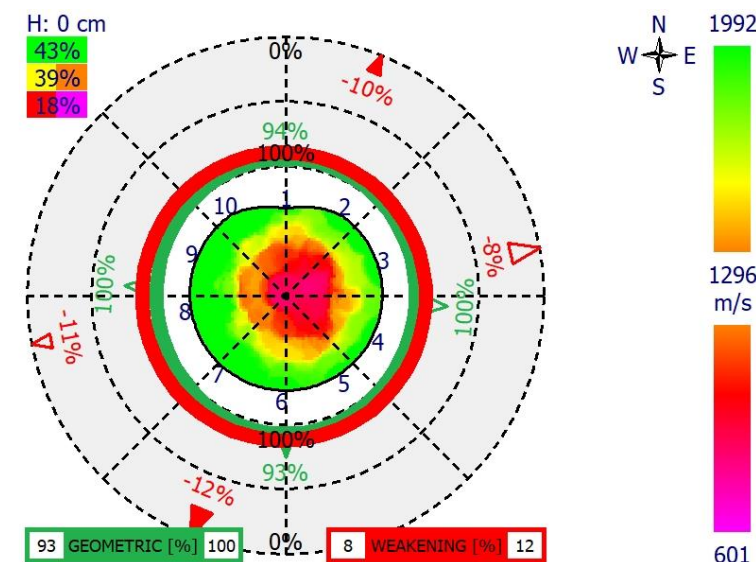
- Πλάτανος, του οποίου έχει αφαιρεθεί βραχίονας μεγάλης διατομής και έχει υποστεί πολλαπλές καρατομήσεις
- Το ριζικό σύστημα του δένδρου είναι καλυμμένο από σκληρά υλικά (άσφαλτος, πεζοδρόμηση)
- Εμφανίζει σημαντικές κοιλότητες σε κορμό και βραχίονα, με παρουσία καρποφοριών μύκητα
- Σύμφωνα με τις ενόργανες αναλύσεις υπάρχει έντονη έλλειψη σομφού και εγκάρδιου ξύλου σε κορμό και βραχίονα

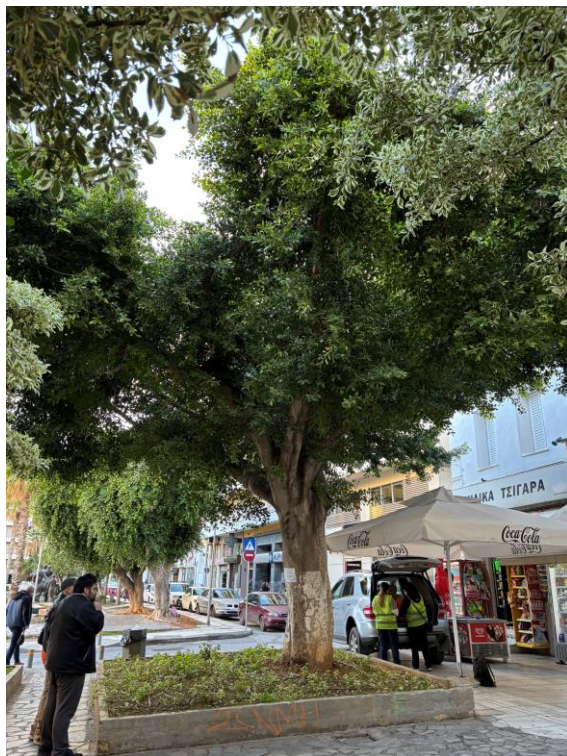
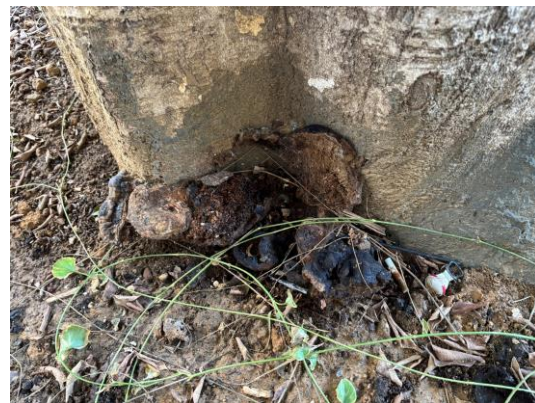
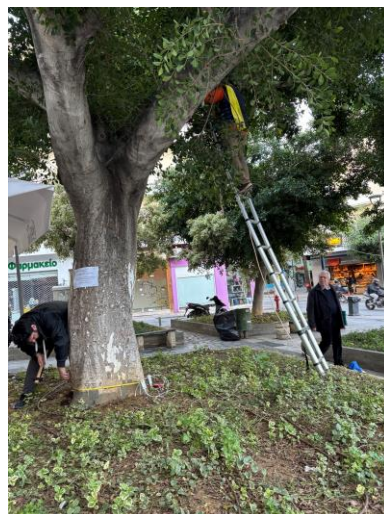
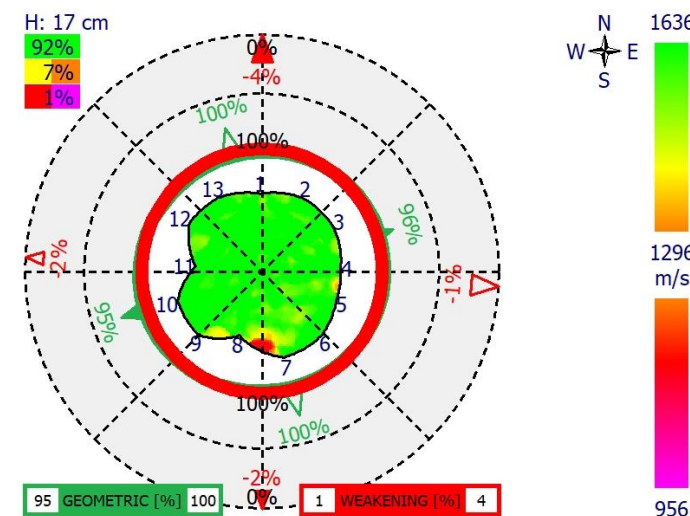
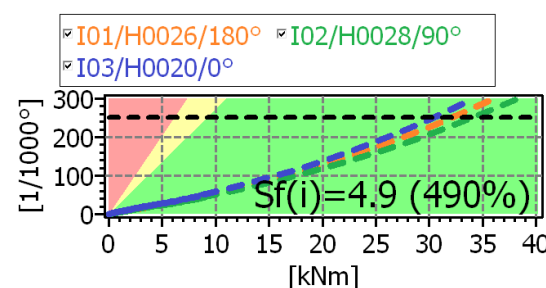
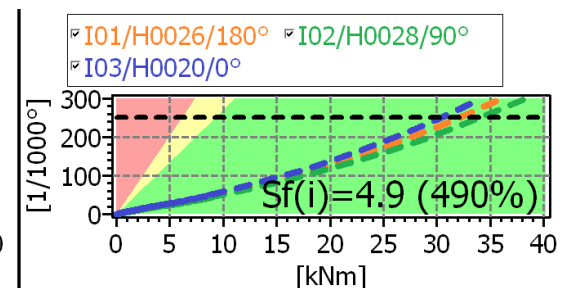
- Φίκος μπέντζαμιν ο οποίος φύεται σε παρτέρι
- Στην νότια πλευρά του λαιμού του δένδρου παρατηρήθηκε μικρό κοίλωμα με παρουσία καρποφορίας μύκητα, η οποία αποδείχθηκε επιφανειακή και δεν επηρεάζει την ασφάλεια του δένδρου

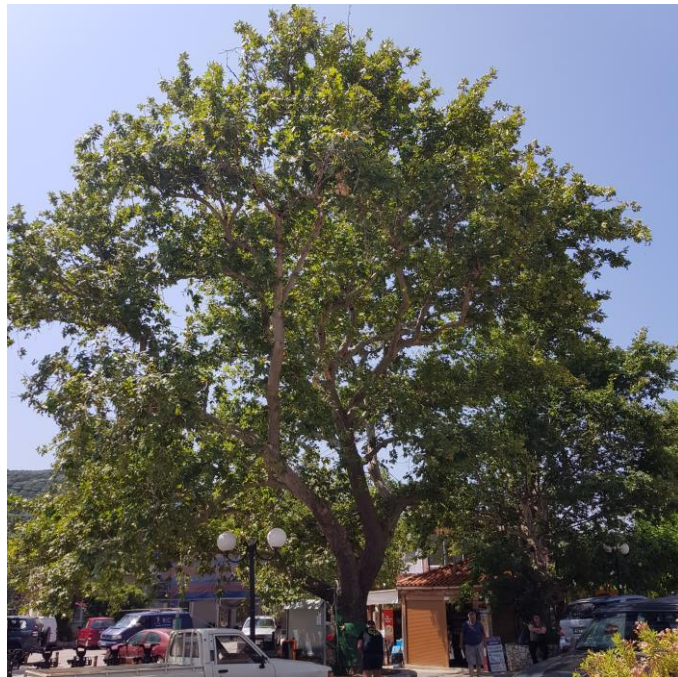
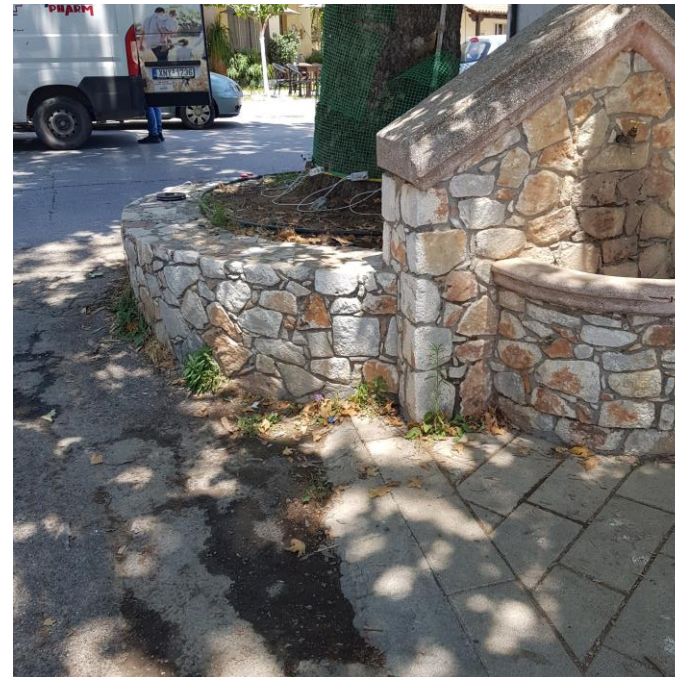
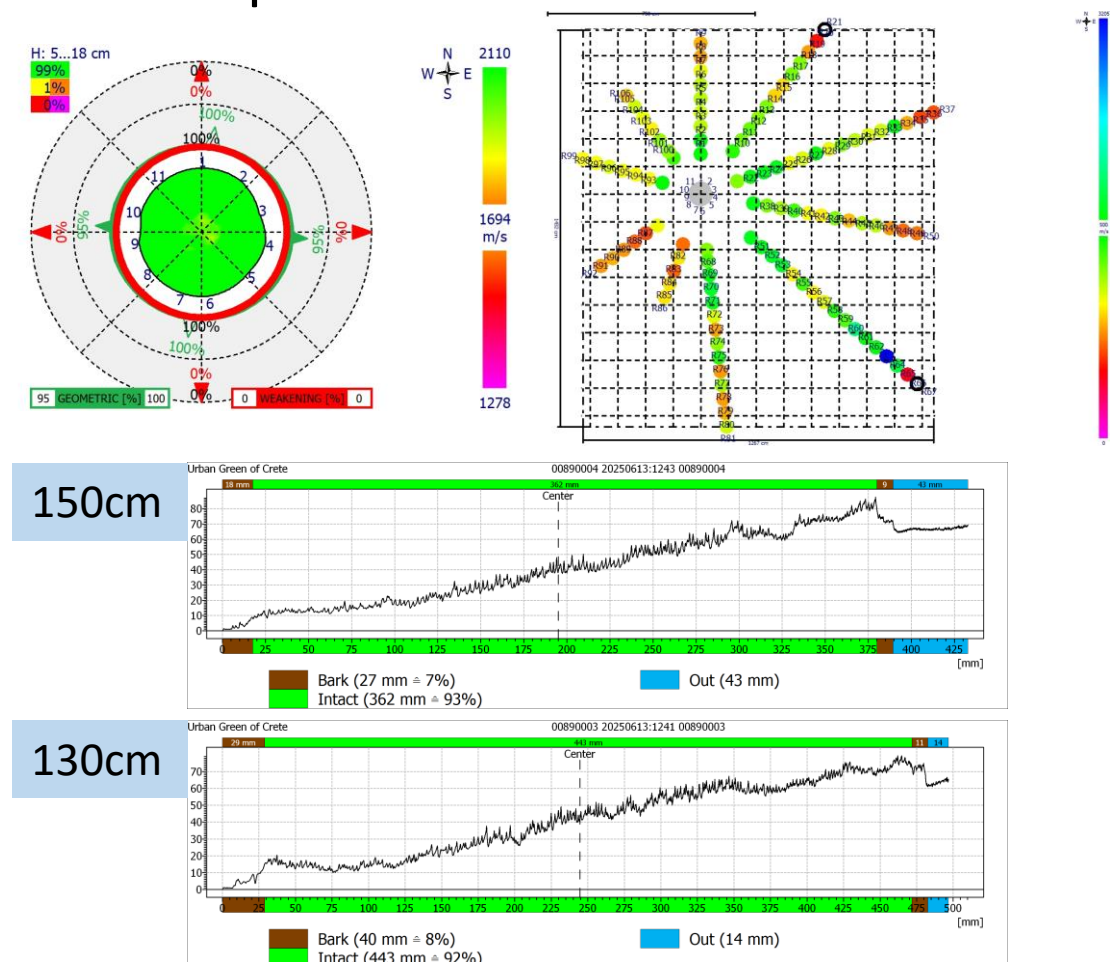
- Πλάτανος με επιχωμένο λαιμό σε βάθος 50cm
- Το ριζικό σύστημα είναι πλήρως καλυμμένο από σκληρά υλικά
- Οι ενόργανες αναλύσεις δεν ανέδειξαν κάποιο εσωτερικό ελάττωμα

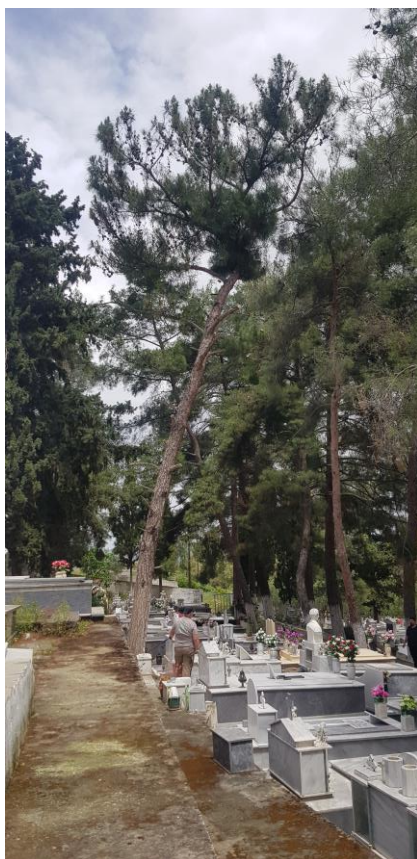
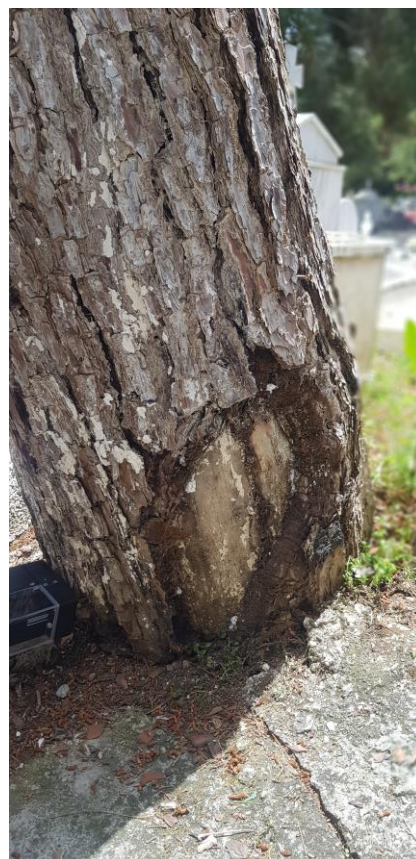
- Πεύκο που φύτεται σε μικρή απόσταση από μνήματα
- Υπάρχει επιφανειακή έλλειψη φλοιού στην βάση του κορμού
- Λόγω της θέσης, ήταν αδύνατος ο προσδιορισμός του ριζικού συστήματος
- Η δοκιμή έλξης υποδεικνύει έλλειψη σταθερότητας. Το δένδρο είναι άμεσα επικίνδυνο

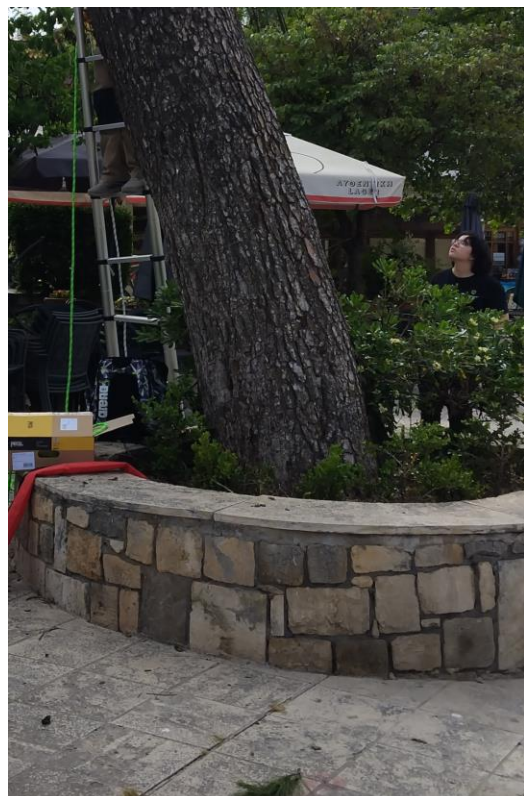
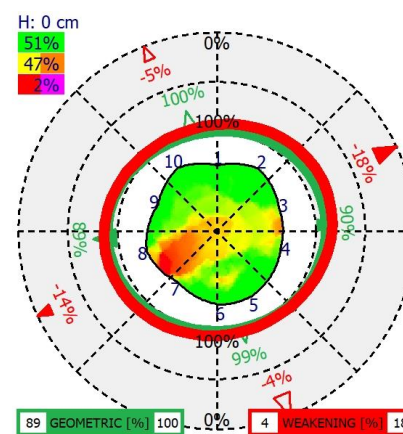
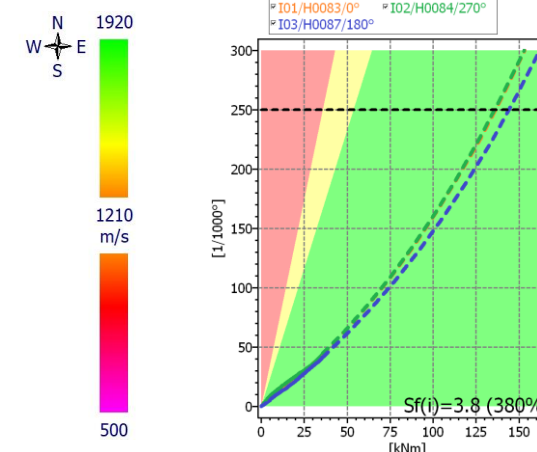
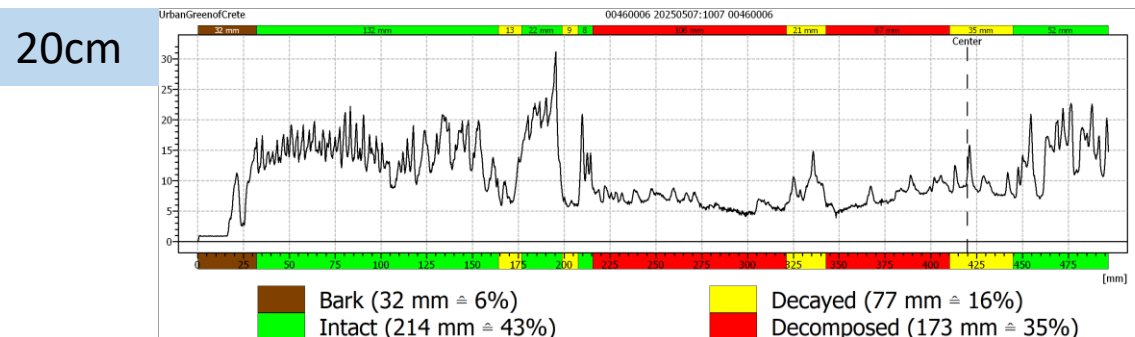
- Πεύκο με επιχωμένο λαιμό σε συνδυασμό με σήψη σε σομφό και εγκάρδιο ξύλο στην βάση του κορμού
- Ριζικό σύστημα πλήρως καλυμμένο από σκληρά υλικά (άσφαλτος, πλακόστρωση)
- Παρά της σταθερότητάς του, λόγω της επίχωσης είναι αδύνατο να γνωρίζουμε την έκταση της σήψης, και σε συνδυασμό με την καταπόνηση, το δένδρο είναι επικίνδυνο, και συστήθηκε η κοπή του

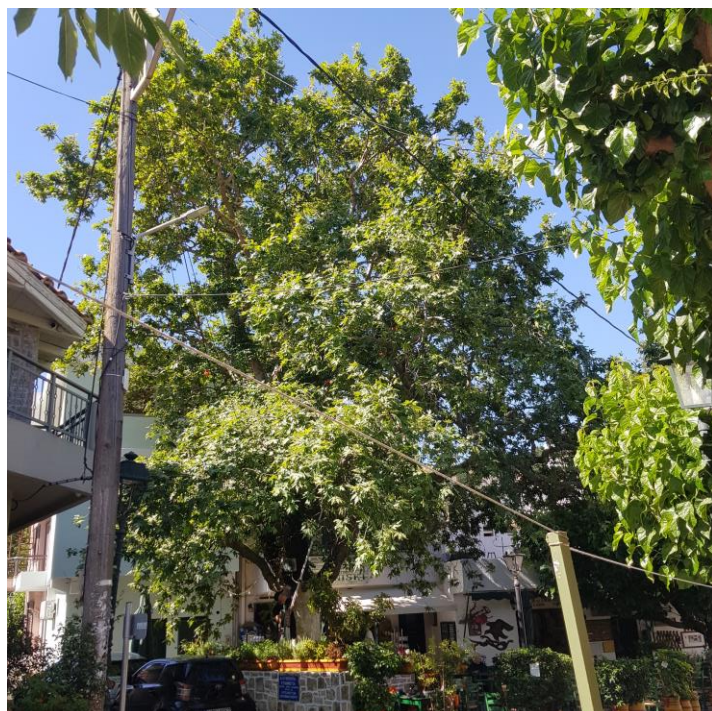
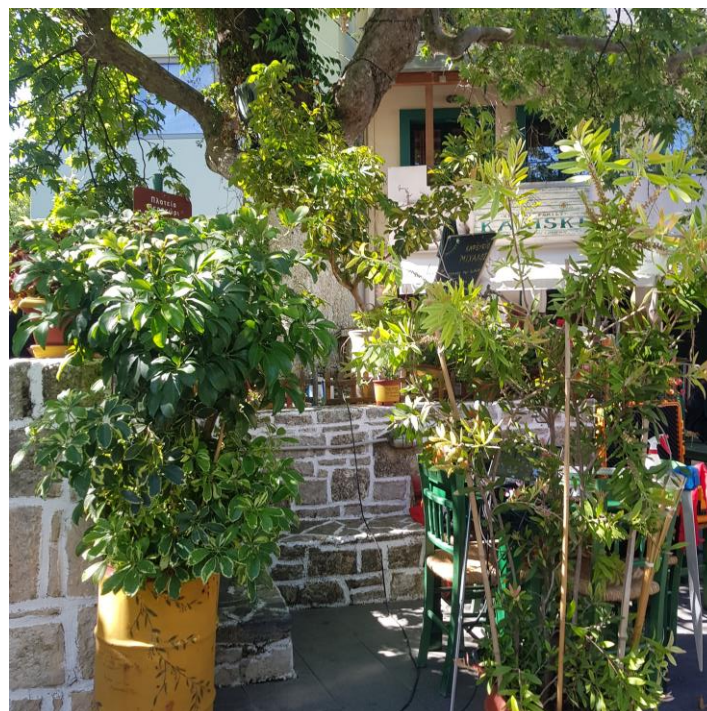
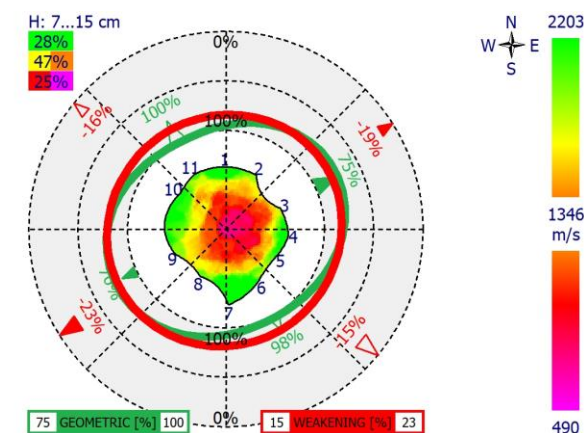
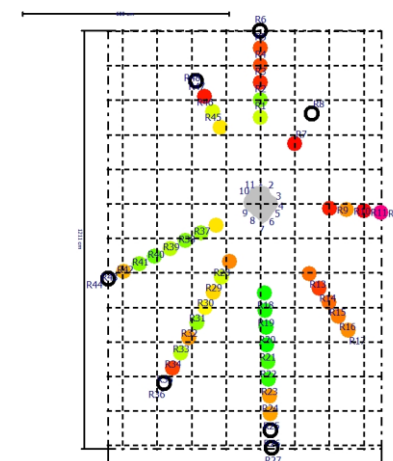
- Πλάτανος που φύτεται σε κατασκευή ύψους 100cm
- Η ηχητική τομογραφία ανέδειξε σαθρό ξύλο και κοίλωμα στο κέντρο του κορμού
- Το ριζικό σύστημα ήταν περιορισμένο
