**Η εκτίμηση της ασφάλειας των αστικών δένδρων με ενόργανη ανάλυση μπορεί να  
αναιρέσει τις διελκυστίνδες μεταξύ τοπικής αυτοδιοίκησης και δημοτ'νν**

Δ. Μαχαιρά, Δ. Χαρκούτσης, Χ. Βάμβουκα, Μ. Κοζυράκη, Ε. Σφακιανάκη, Π. Νεκτάριος

**32ο Συνέδριο Ελληνικής Εταιρείας της Επιστήμης των Οπωροκηπευτικών**

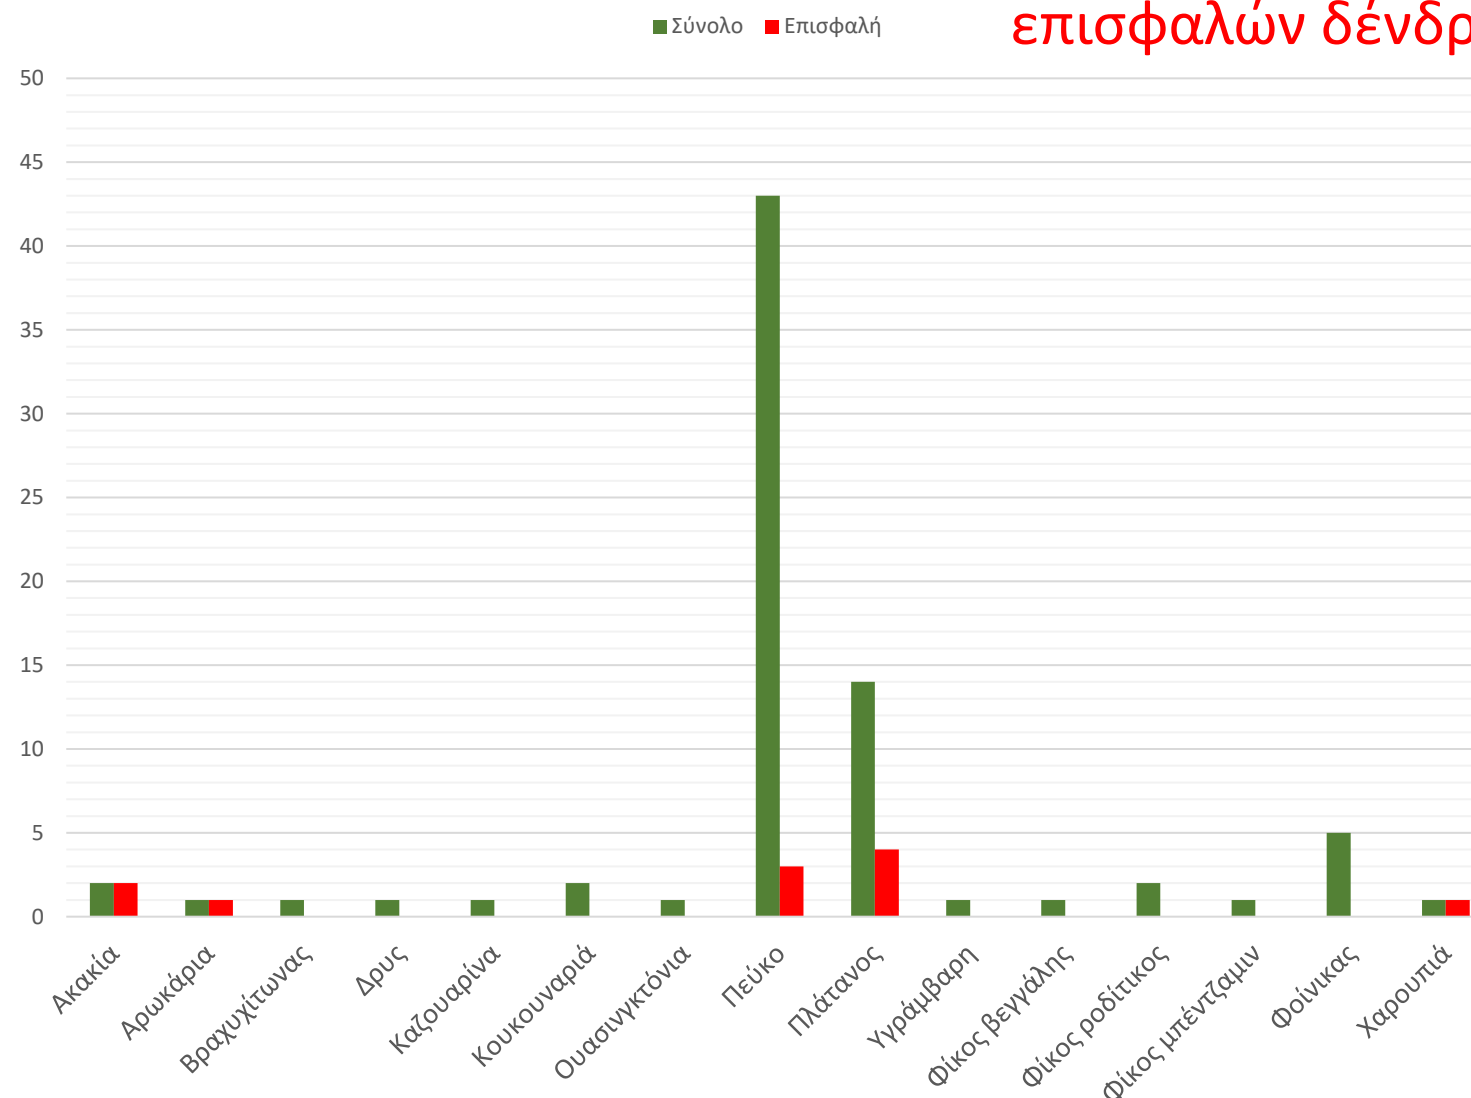
- Πεύκο που φύτεται εν μέρη σε έδαφος καλυμμένο από άσφαλτο
- Υπήρχαν παράπονα για πρόκληση αλλεργιών
- Οι ενόργανες αναλύσεις δεν ανέδειξαν κανένα ίχνος επισφάλειας

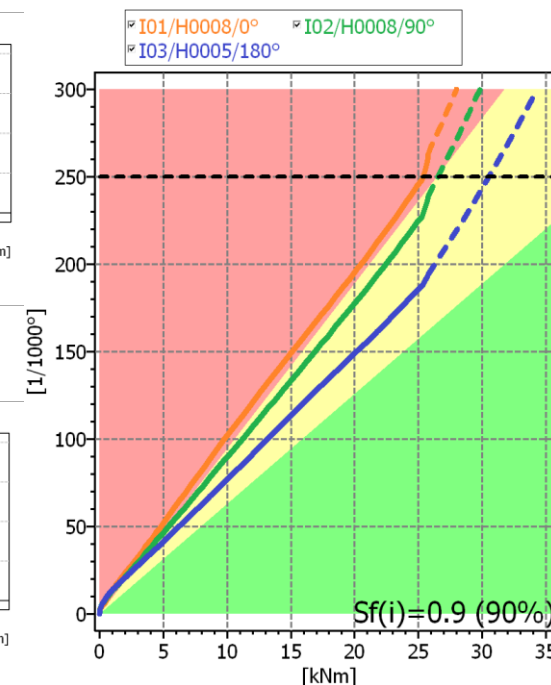
- Πεύκο με επιχωμένο λαιμό σε συνδυασμό με σήψη σε σομφό και εγκάρδιο ξύλο στην βάση του κορμού
- Ριζικό σύστημα πλήρως καλυμμένο από σκληρά υλικά (άσφαλτος, πλακόστρωση)
- Παρά της σταθερότητάς του, λόγω της επίχωσης είναι αδύνατο να γνωρίζουμε την έκταση της σήψης, και σε συνδυασμό με την καταπόνηση, το δένδρο είναι επικίνδυνο, και συστήθηκε η κοπή του
